Prüfbericht 201845774
vom 27.05.2019

Anprallversuch N3D an
Fahrzeugsicherheitsbarriere
IWA 14-1

Betonschuh
OBB Beton- und Bau GmbH

Durchgeführt auf dem DEKRA Testgelände
in Eggebek am 16. Mai 2019

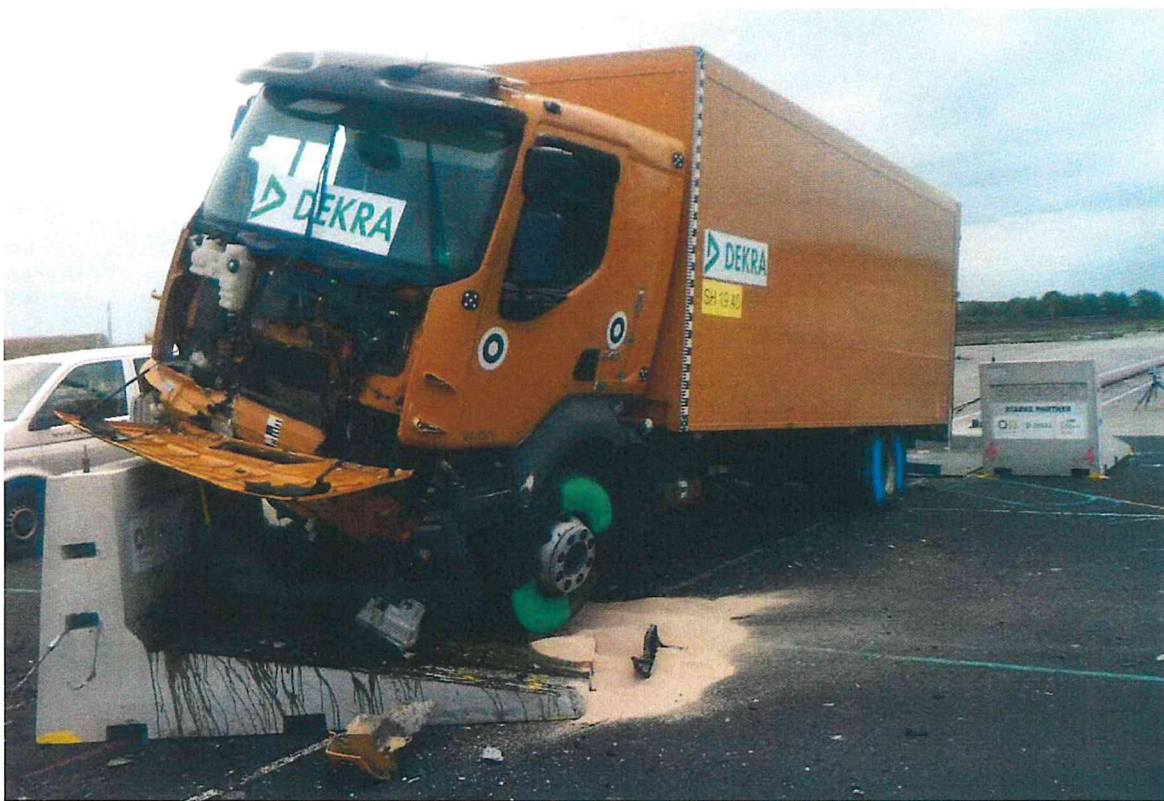
Bild 9: Endlage nach dem Anprall

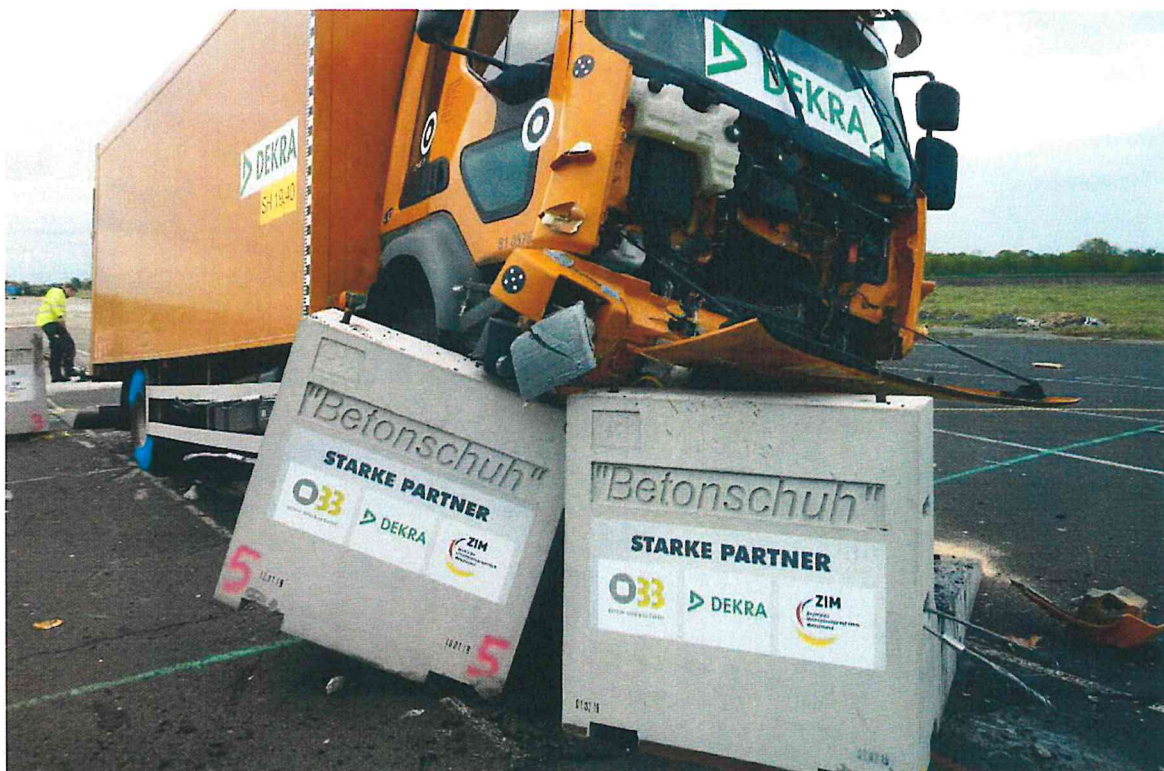
Bild 10: Endlage nach dem Anprall
